?まさかのゴキ・・!

お家困ったなあった新聞

2020.7.1 発行
復刻版
第44号

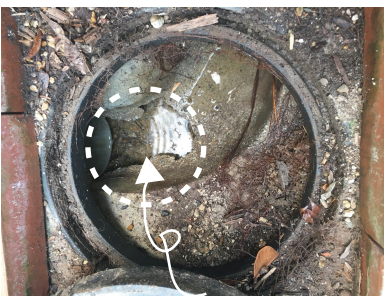
こちらは土が見えています!

ということは汚水が土に浸み込んでいった!ということですよ…虫が湧く前にやって大正解!
