てっぺんは自分で 見れへん…屋ん根

お家
困った
なあった
新聞

2022.7.21 発行
第70号

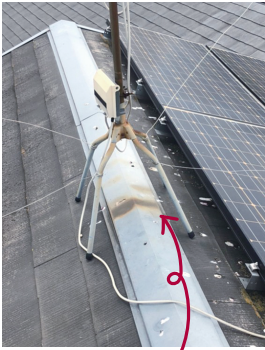
アンテナのもらい錆び

釘の浮きがあちこちに

※チヨキング現象
塗装表面を触ると指に塗装の粉片が手につくぐらい塗膜が剥がれ落ちている現象で、紫外線や風雨から建物を守る機能が劣ってきていることがわかります。

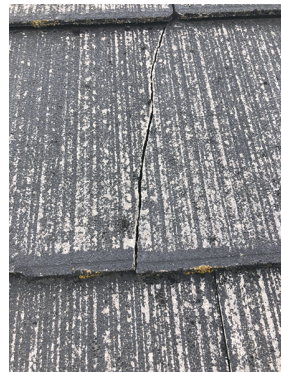
外壁を点検。南側の壁は風雨と直射日光にまともにも晒され、こちら側だけ特に傷みが激しくヒビも多いです。表面は瓦の反りがみられ、一部割れていました。
スレート瓦は屋根全体に経年劣化で色あせが進み、コケやカビも発生しています。

瓦の反りがみられ、一部割れていました。

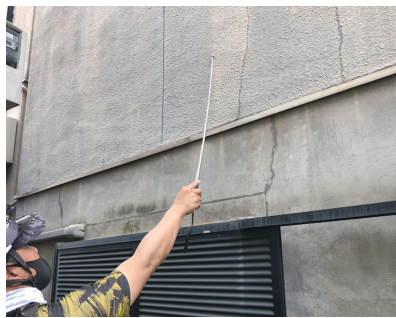
この点検用の打診棒は、壁面を転がしたり、軽く叩いて「コント」の音を聞きわけています。浮いていると高い音がして、詰まっていると低い音になります。素材自体の強度や粘度が違うので見えた目は同じでも壁の中の状態を知ることができます。

コンクリートの壁を打診棒で叩くと部位によって音が違います。これでタイル面を一枚ずつ叩いてタイルの浮きを確認することもできます。
