てっぺんは自分で 見れへん…屋ん根

お家
困った
なあった
新聞

2022.7.21 発行
第70号

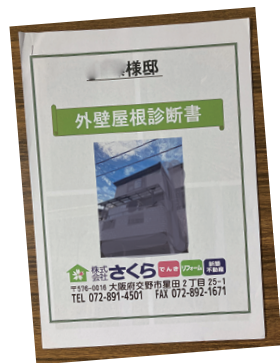
さくらでは点検後、撮影した画像と点検箇所の結果をまとめて診断書を作成し、後日あらためて説明に伺っています。
K様から「なかなか自分では見れない屋根、不安やな」と思いつつ暮らしてきたけれど、今回点検してもらつたことで現状の把握がちゃんとできたと、どういふ風に直していいか?という相談にもつてもらえたのでよかつた。和室に雨漏りも時々あったので、壁の中が腐つたらいややな」と思つてたけど、まだそこまでは浸透してないだろうと教えてくれたんで返つて安心できた」とのことでした。雨のたびに「不安だつたんだなあと、つくづく心情をお察します。まずは現場調査、そして備えあれば憂いなし。お気軽にご相談ください。

この診断書を見てもらいながら詳細の説明をさせていただきます。
