# 塗りたいけど、塗れない!?

2017.8.20発行  
第5号

# 排水の詰まり、犯人はこれやった！

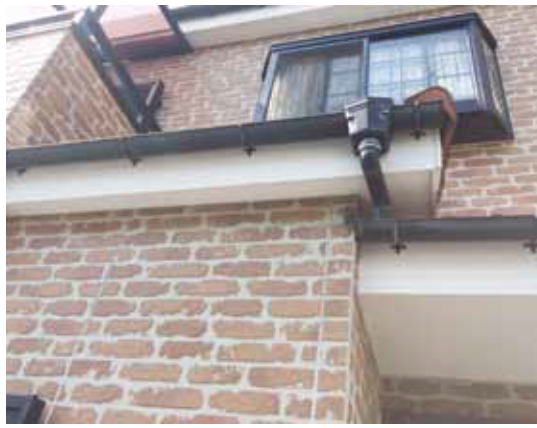
物語に出てきそうなかわいいレンガ模様の壁のおうち。N様邸

「大丈夫ですよ!できるんです!」  
そんなレンガ模様を残す塗り方を  
提案しました。

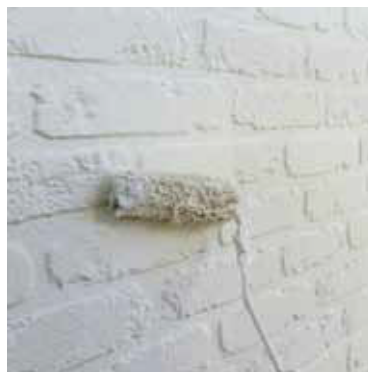
最初は全部  
ベース色に塗ります。

まず一度、ベースの白色を全部に塗ります。

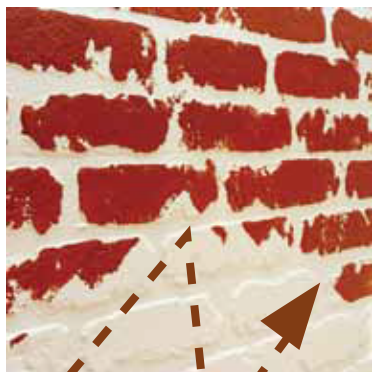
ローラーを斜めに動かします。

その後、凸部分だけにレンガ色を塗装していきます。

実はこのとき、斜めにローラーを転がすのがコツのようです。

そろそろと塗らないと、ときどき塗りたくない部分にもレンガ色のペンキが付いてしまうので、職人さんは常に集中力MAXで、気をぬけません!

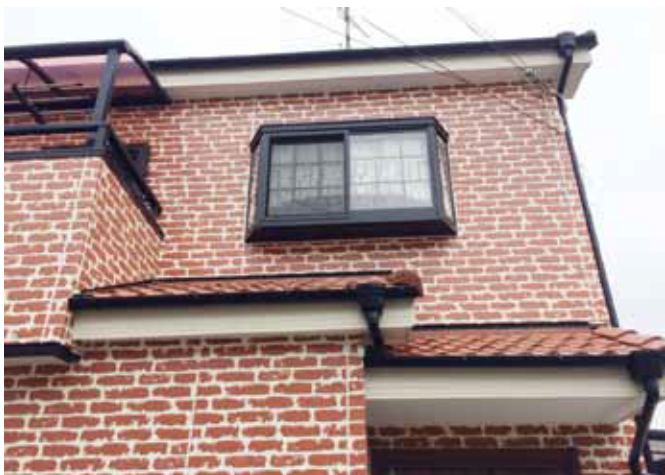
めっちゃキレイに。まるで新築!

そんな職人さんたちの丁寧な手作業の甲斐あって、レンガのおうちがよみがえりました。

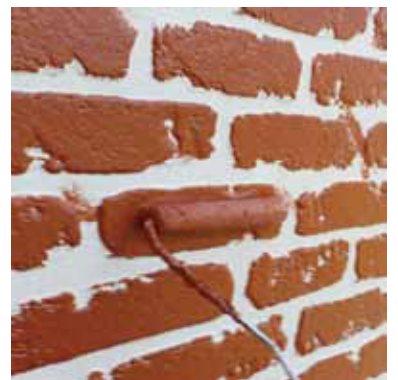
斜めに転がしたり、真直ぐに延ばしたり。職人さんの技術と根気を!

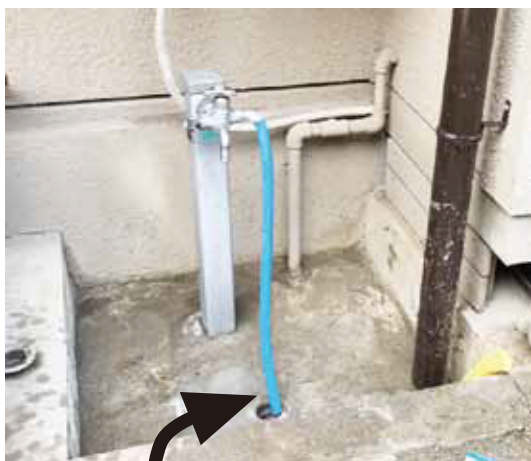
排水口がすぐに詰まってしまうので何年も使われていなかった排水マス

「何が原因か見てみましょうか？」ということで職人さんをお願いして、排水口から小型カメラを入れて覗いてみると、  
「何？まるでエイリアン？」  
「赤いモジャモジャがいっぱい！」

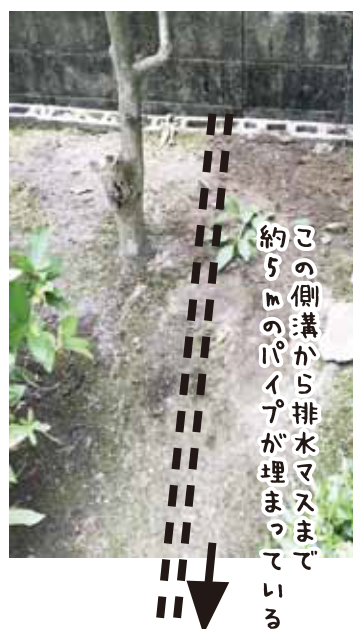
本来なら、排水はこの排水口からお庭の土中を通っているパイプの中を流れ、5mほど先の敷地縁の側溝へ流れ出るはずですが、

この側溝から排水マスまで約5mのパイプが埋まっている

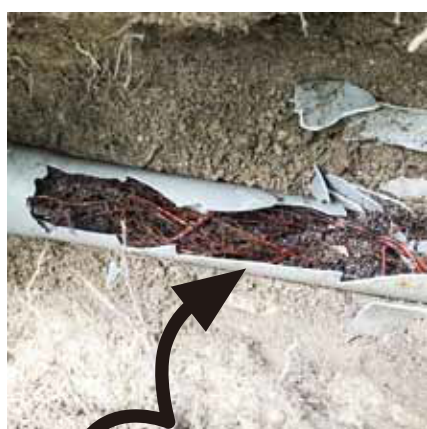
さっそく赤いモジャモジャを取り除こうと掃除用の棒を突っ込みましたが、完全に奥まで詰まっているようです。掻き出してみると「木の根っこ」でした！詰まりの犯人！赤いモジャモジャはこれです！え？ひょっとしてこのパイプ、どこまで根っこが詰まっているんやろ？

取り除くしか直す方法はないので、掘ってパイプの中を見てみるしかない・・・地中深さ60cmほど掘り、パイプを少し割ってみると、根っこがびっしり入り込んで流れを完全に妨げていました。

赤いモジャモジャが犯人！

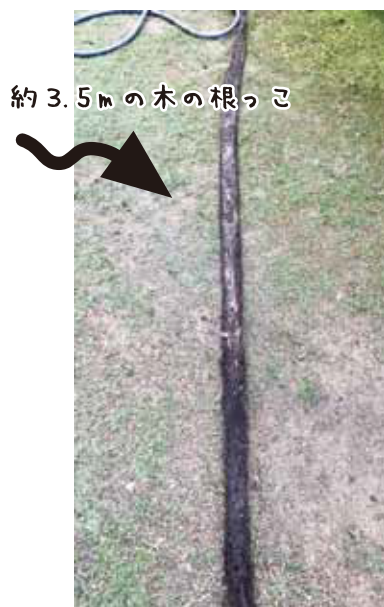
両手でガシッとこの根っこの束をつかんで、ずる～と引っくと抜くと、何と約3.5mもびっしり！出て来たのがこれ！

約3.5mの木の根っこ

実はお庭に植栽があつて、築年数が古いお宅では、排水マスに木の根っこが入り込むケース、けっこうあります。排水って、植物にとってはとても栄養豊富な水分で、パイプとの接続部分や傷んだコンクリートの排水マスなど、わずかな隙間から根っこが入り込み、パイプの中で充分に成長し続けるんです。
